PM Geoteknik

Geoteknisk utredning för Detaljplan Hallaberget, Vårgårda

Göteborg 2019-04-30
Rev 1; 2020-04-15
Rev 2; 2025-02-15

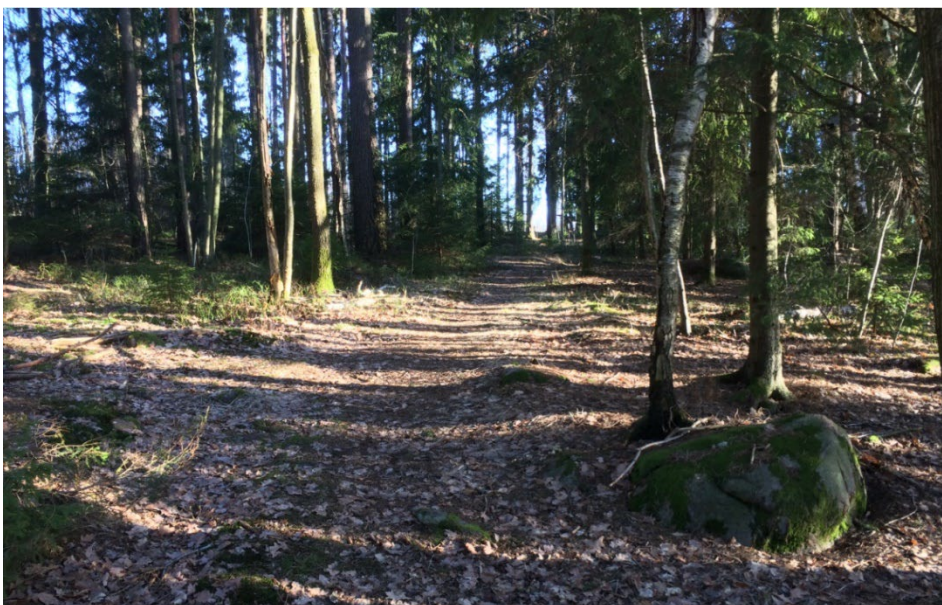
Området Hallaberget utgörs av ett uppstickande höjdområde med skogbevuxen naturmark, se Figur 3–5. I området finns en del större block och i områdets västra del finns berg i dagen. Generellt syns även mindre block vid markytan inom området. Skogen utgörs av både gran- och barrskog.

Figur 3. Områdets centrala del, stig i riktning sydväst-nordöst.

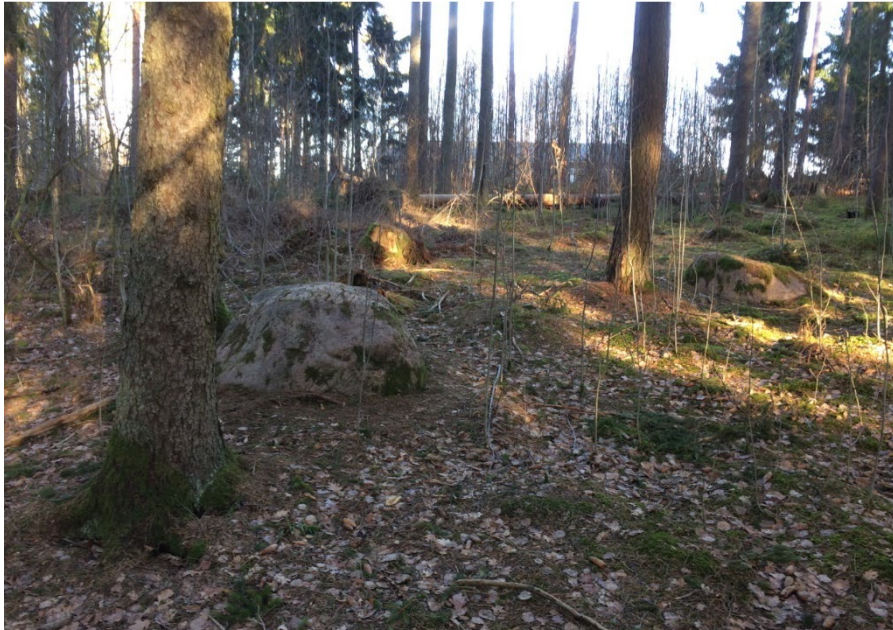
Figur 4. Områdets centrala del, foto mot norr med förskola i bakgrunden.

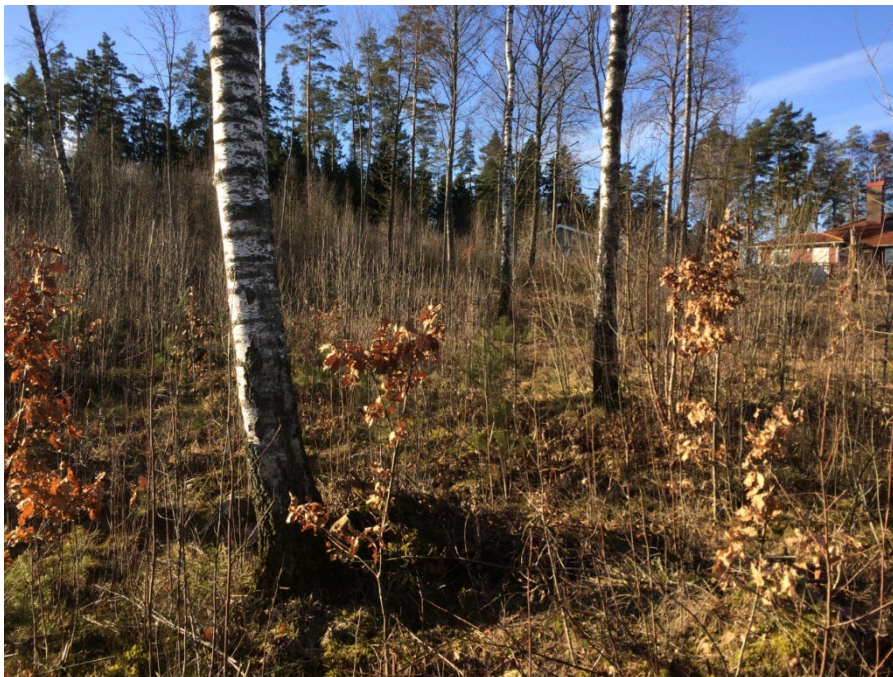
Figur 5. Områdets nordöstra del, foto mot sydväst med förskola i bakgrunden.

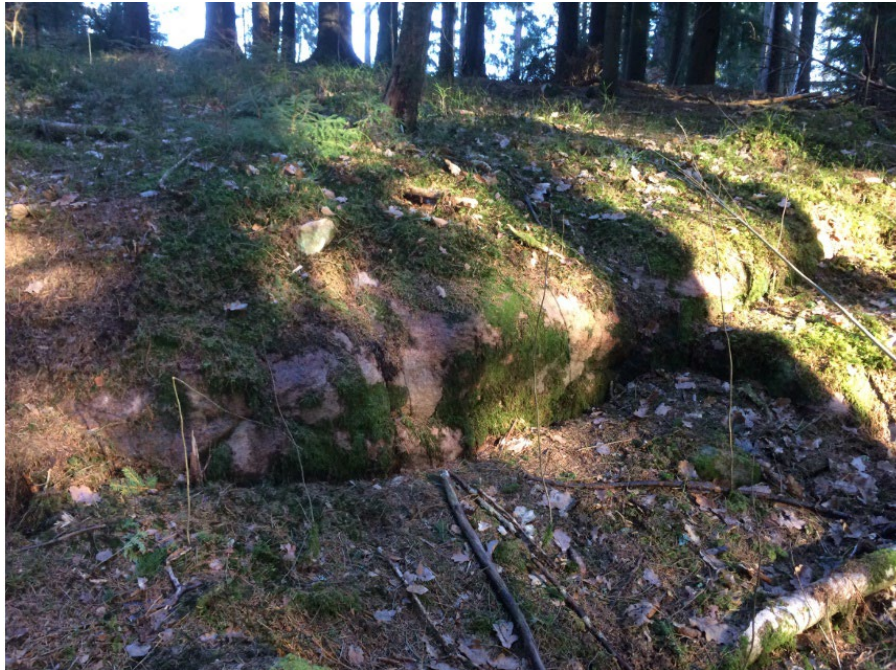
Berg i dagen och block har observerats i delar av det aktuella området, se Figur 9–15. Det bedöms inte föreligga någon risk för varken bergas eller blocknedfall. Det kommer däremot vara nödvändigt att avlägsna block och i viss omfattning spränga berg i samband med framtida exploatering.

Figur 8. Berg i dagen (västra delen av området).

Bergteknisk besiktning ska utföras efter avslutad bergschakt om nya bergsslänter sprängts ut. I samband med detta ska även behovet av rensning och förstärkning bedömas. Bergteknisk besiktning ska dessutom utföras efter att bergytor har avtäckts.

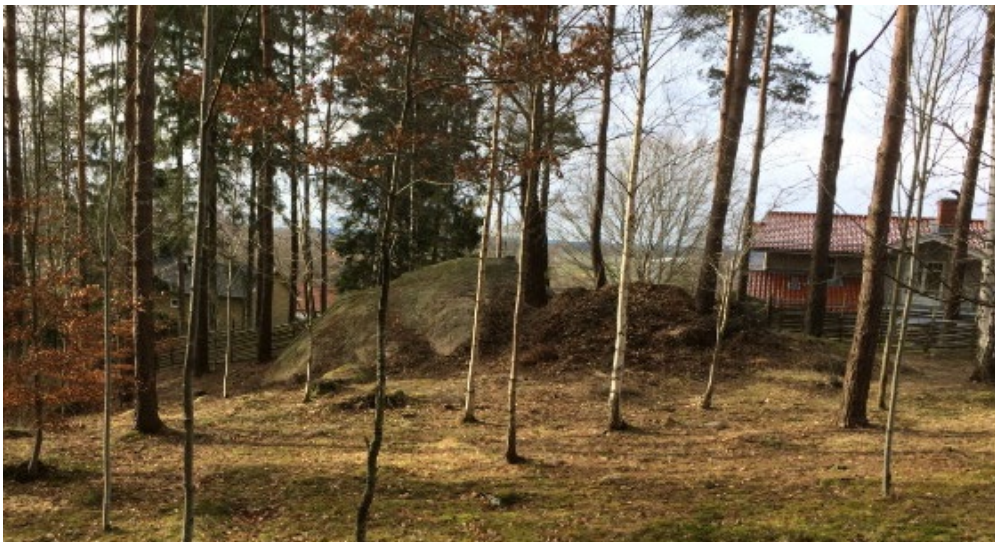
Figur 9. Berg i dagen (västra delen av området).

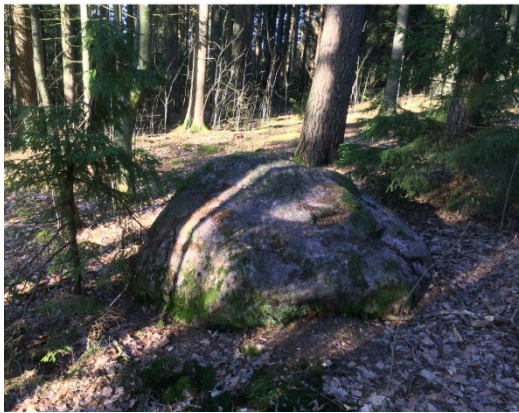
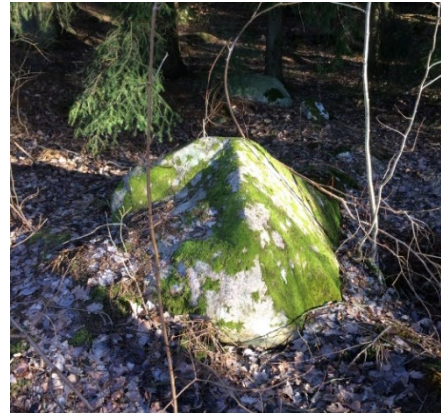
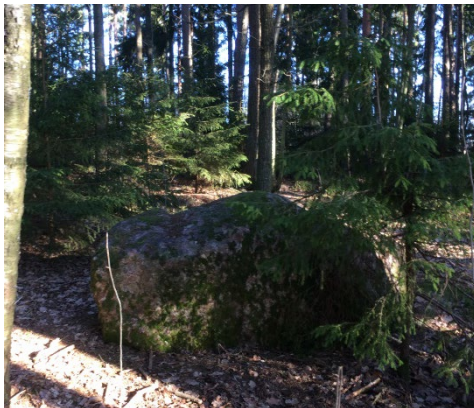
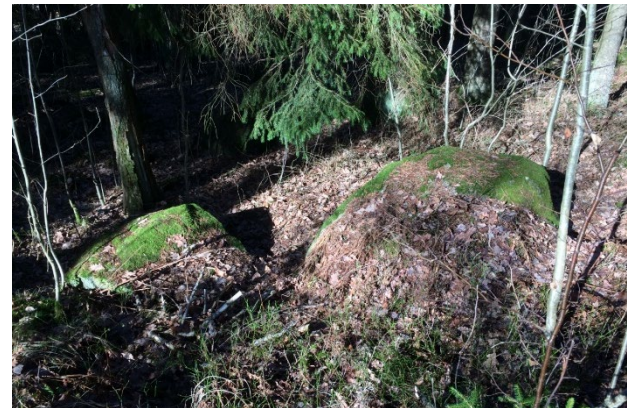
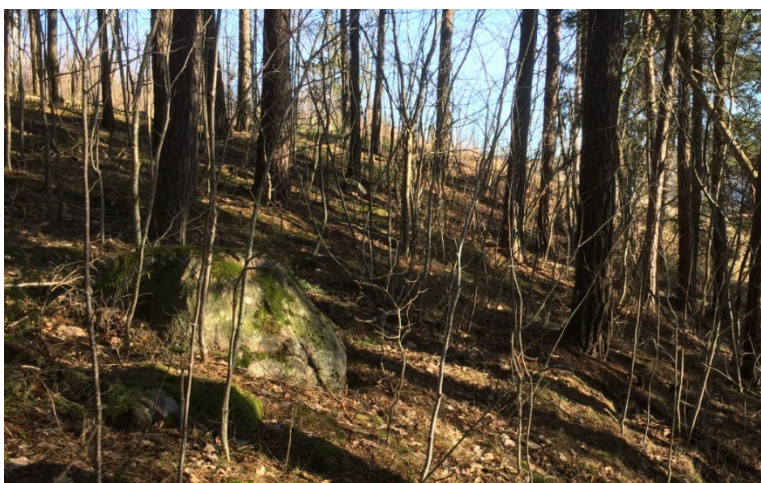
Figur 10. Exempel på block.
