**Bergteknisk undersökning för Detaljplan Fagrabo Väst, Vårgårda**

## PM Bergteknik

Uppdrag  
Vårgårda DP

Datum  
2023-02-24  
Rev 1.

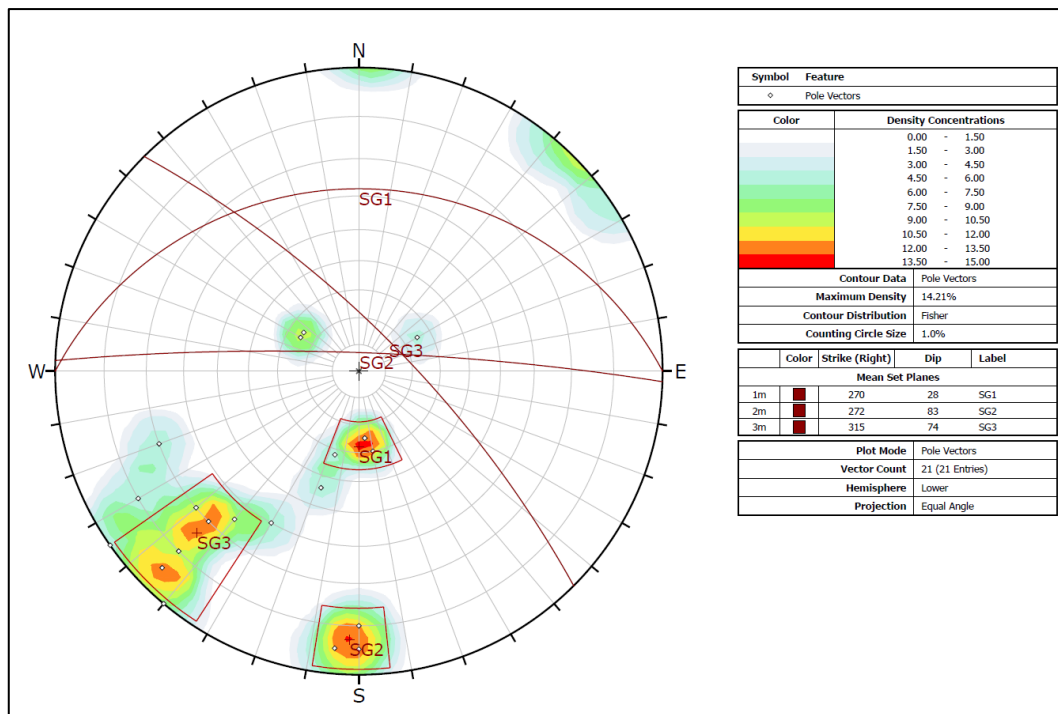
Sprickorna i Tabell 6 har mätts in i fält enligt högerhandsregeln (strykning/stupning). Då de blottade hållarna var till karaktären naturligt rundade, var möjligheten att göra relevanta sprickmätningar begränsade. Observerade sprickor presenteras även i ett poldensitetsdiagram (Figur 3). Dessa motsvarar de generella sprickor som gått att observera i undersökningsområdet och är således de dominerande sprickorna. Sprickorna är i vissa fall öppna med ett par mm och är svagt undulerande.

Figur 3 De inmätta sprickorna fördelade enligt sprickset i ett stereonet

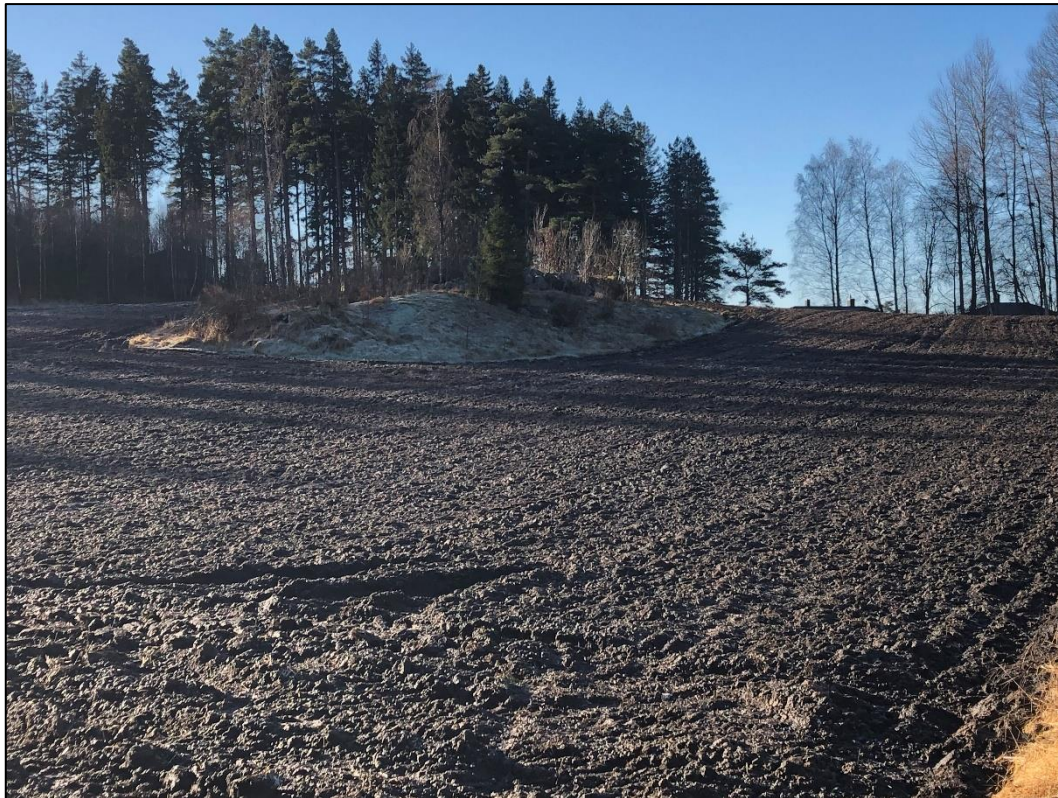
*Figur 5. Översiktsbild från södra sidan av området, Häll 1.*

Det synliga berget består i huvudsak av naturligt rundade hällar med sprickavstånd på 2–4 m, Figur 5 - Figur 9. Berget är generellt i området storblockigt med vittrad yta. Den centrala till södra delen av området utgörs av en kulle med brant sluttning i nord-väst, Figur 6.

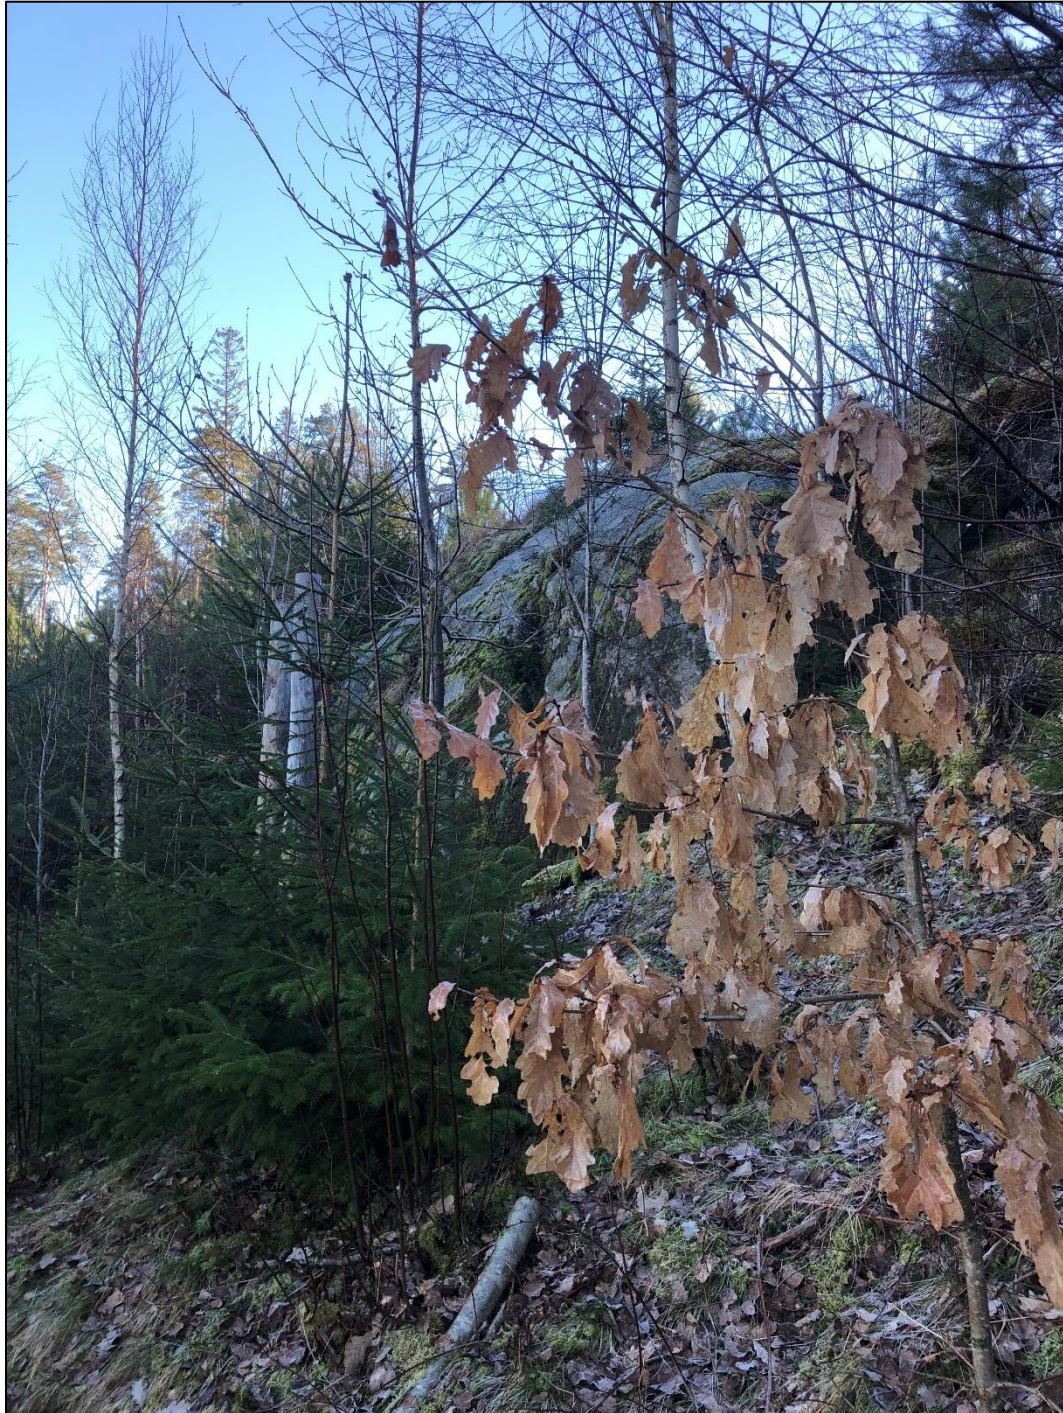
*Figur 6. Översiktsbild från Häll 2, brant och övervuxen sluttning*

Generellt är berget storblockigt och bergkvaliteten god. I den sluttning där Häll 2 är karterad (Figur 6) förekommer nedfallna block, dessa ska rensas bort. Dock är detta område så övervuxet att en detaljerad kartering av slänten inte är möjlig.

Den översiktliga bedömningen av slänten är att den är stabil, och befintliga risker i området är tolerabla. Potentiella risker i form av ras hanteras istället i byggskedet. Efter att skog och sly röjts bort och avtäckning av jord genomförts inför byggnation, rekommenderas att ytkartering görs av sakkunnig geolog. För övriga karterade områden bedöms att inga stabiliserande åtgärder är nödvändiga, varken nu eller i senare skede.

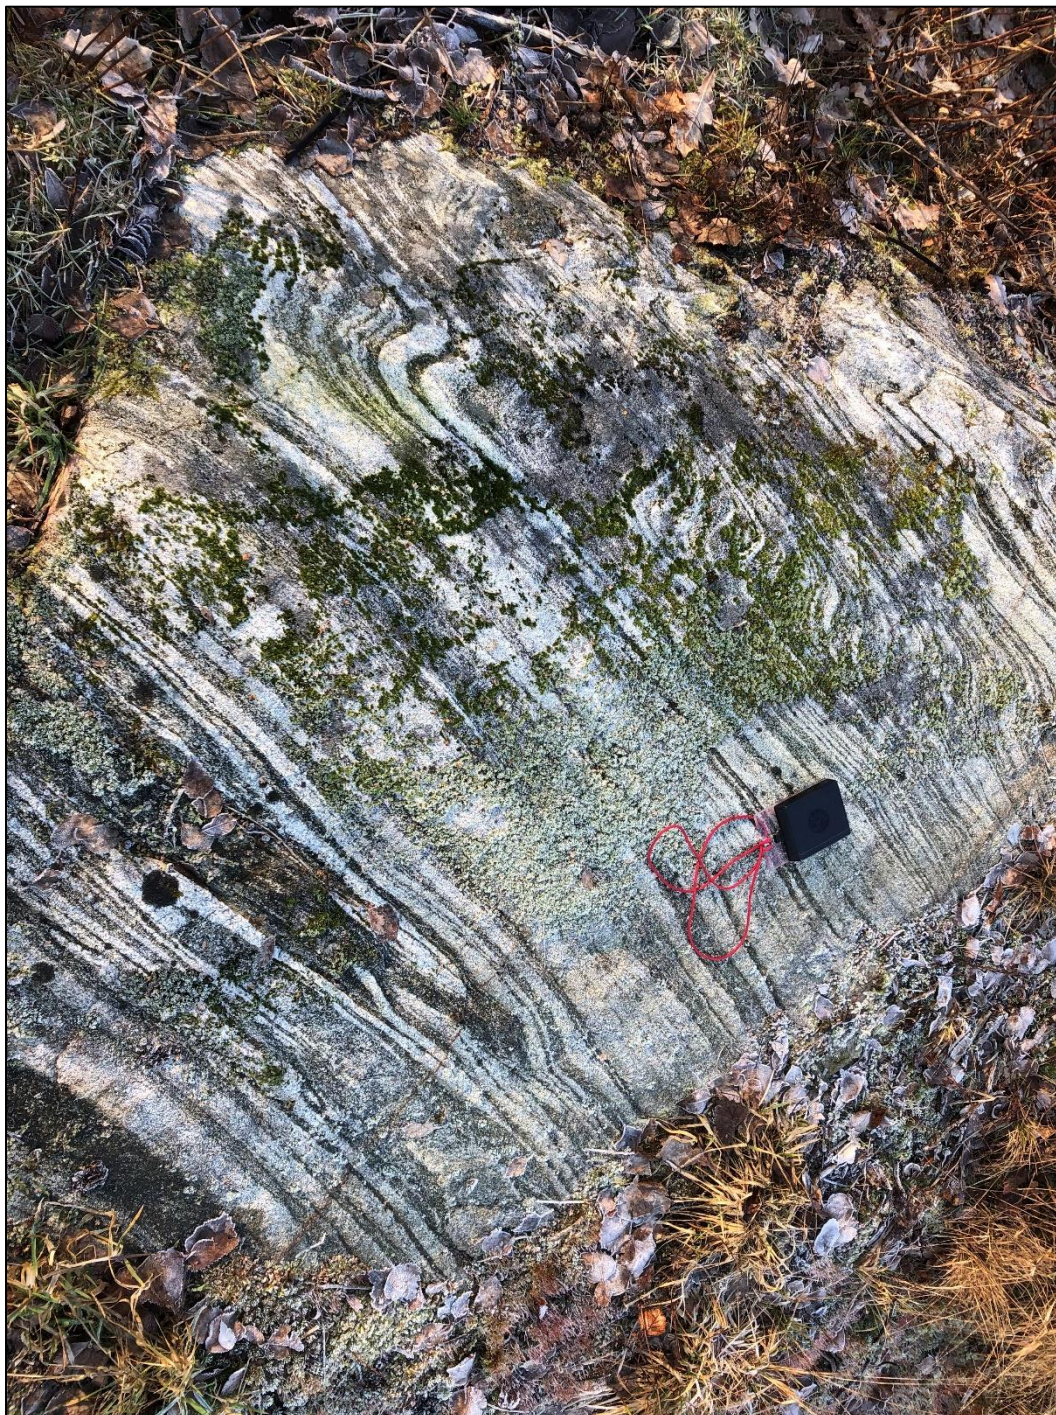
*Figur 9 Representativ detaljbild av gjensigheten i berget, med synlig veckad struktur*

Berggrunden i området utgörs av granitisk gnejs, med enstaka gånger av pegmatit och kvarts som skär gnejsen. Gnejsen är medel-grovkornig och har en veckad struktur.
