**Bergteknisk undersökning för Detaljplan Fagrabo Väst, Vårgårda**

## PM Bergteknik

Datum  
2025-05-23  
Rev 2.

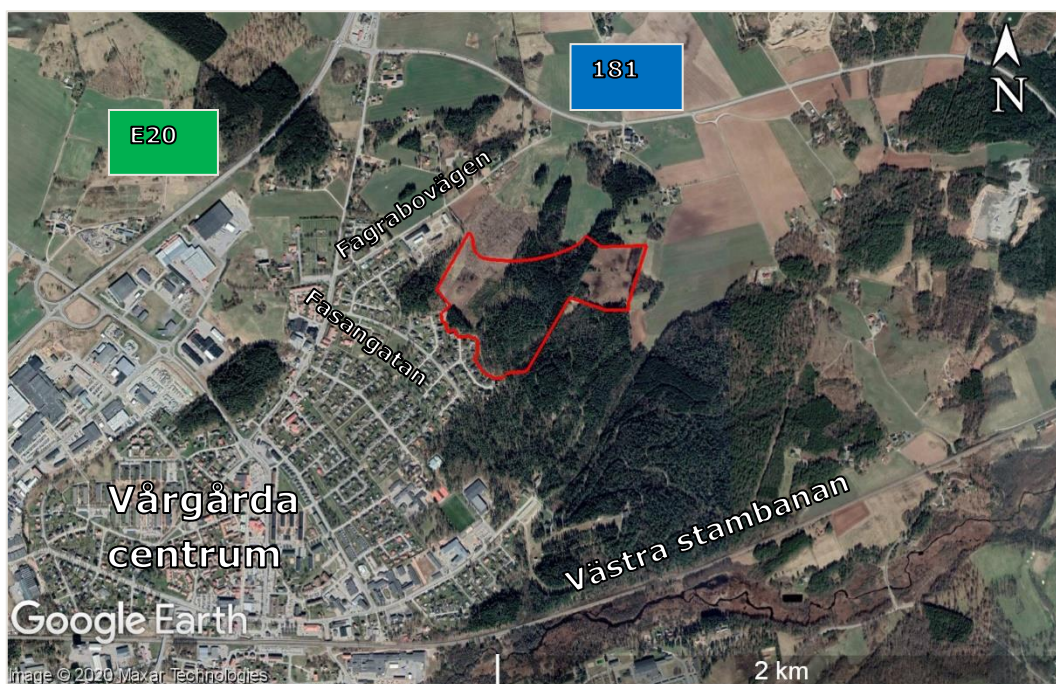
Figur 1 Satellitkarta över aktuellt område, plangräns markerat i rött inom vilket bergtekniska undersökningar utförts

Planområdet omfattar ca 20 hektar och är beläget strax söder om väg 181 och öster om E20, strax nordost om Vårgårda centrum, Figur 1.

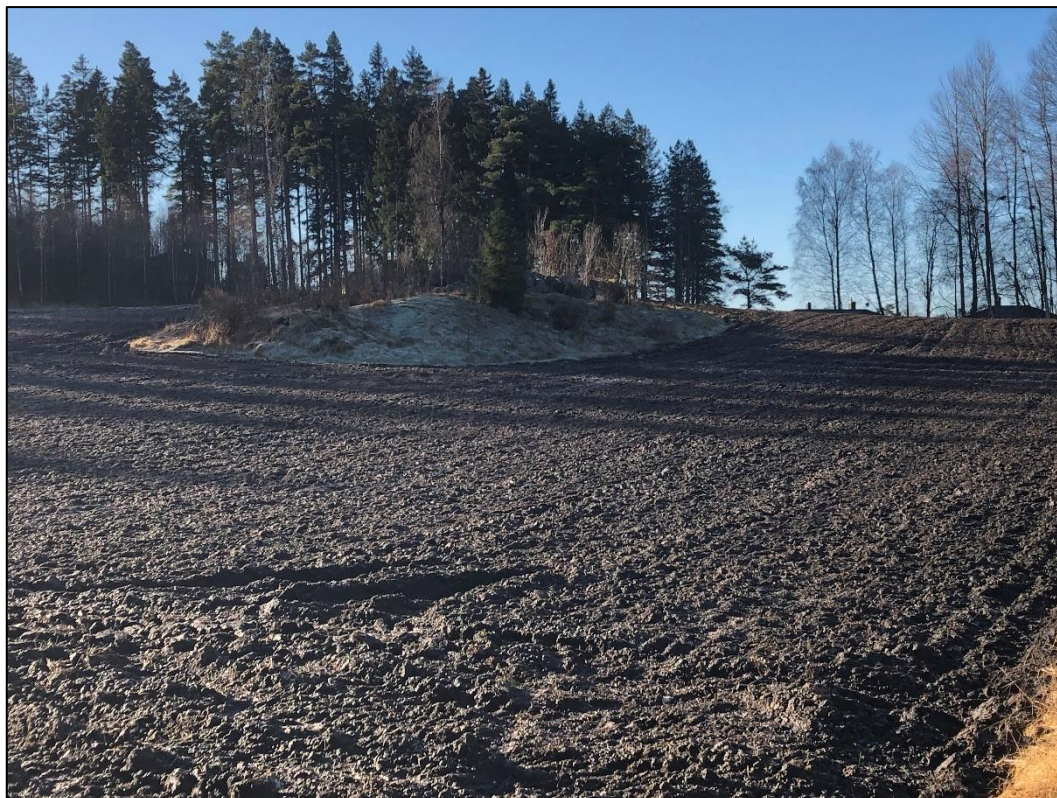
Det synliga berget består i huvudsak av naturligt rundade hällar med sprickavstånd på 2–4 m, Figur 5 - Figur 9. Berget är generellt i området storblockigt med vittrad yta. Den centrala till södra delen av området utgörs av en kulle med brant sluttning i nord-väst, Figur 6.

*Figur 5. Översiktsbild från södra sidan av området, Häll 1.*

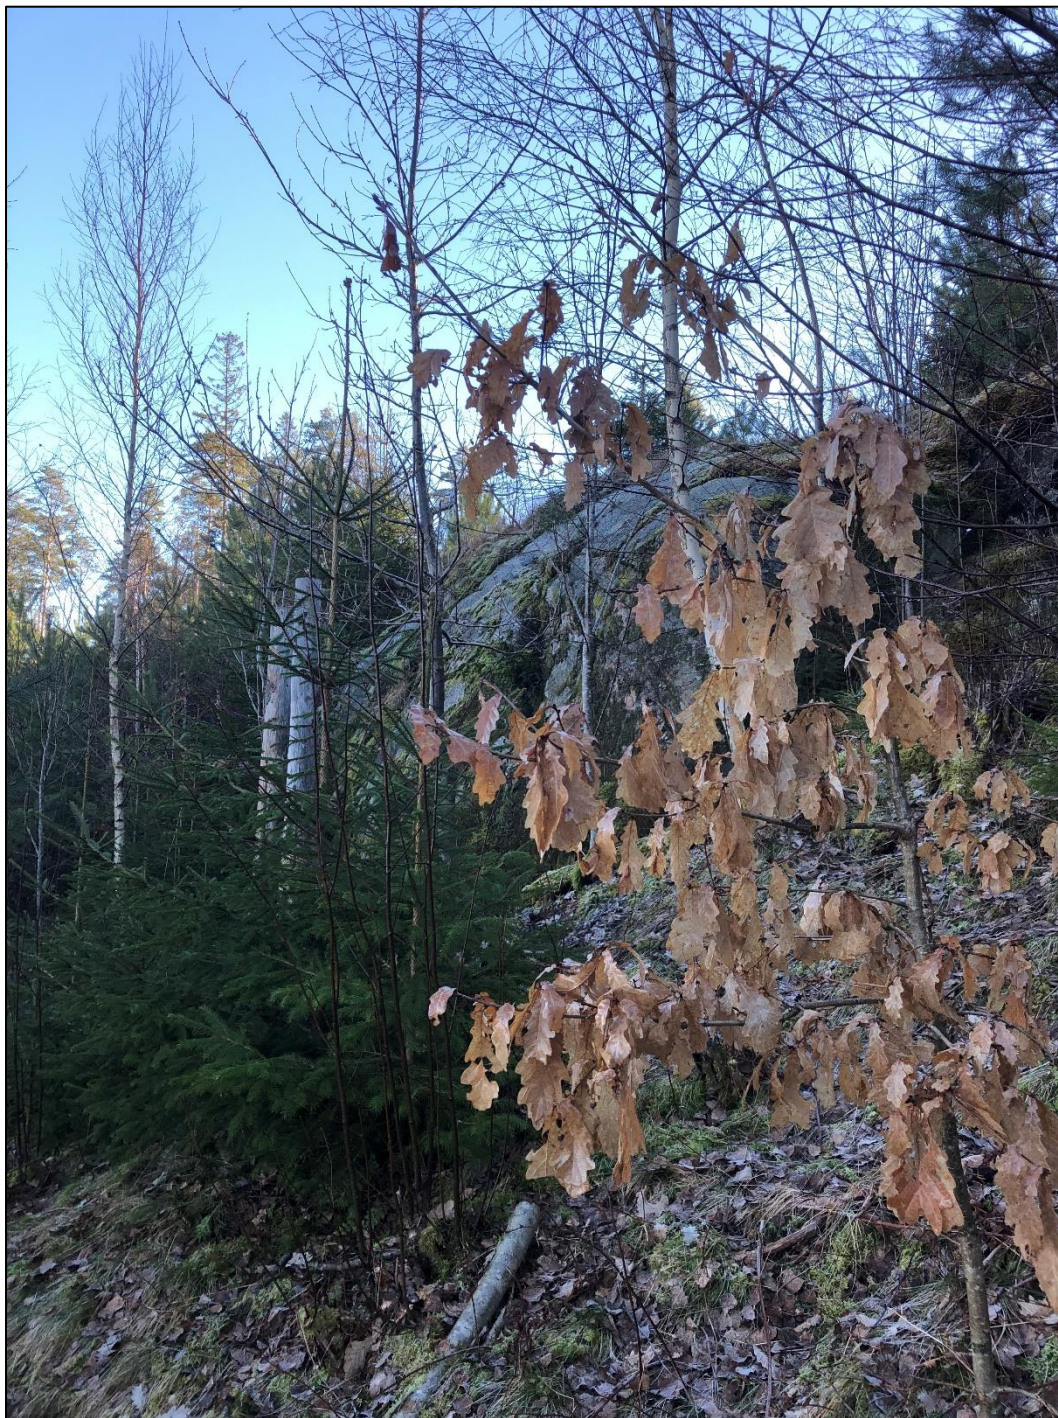
*Figur 6. Översiktsbild från Häll 2, brant och övervuxen sluttning*

Generellt är berget storblockigt och bergkvaliteten god. I den sluttning där Häll 2 är karterad (Figur 6) förekommer nedfallna block, lösa block och stenar rensas bort i samband med schaktning.

Den översiktliga bedömningen av slänten är att den är stabil, och befintliga risker i området är tolerabla. Efter att röjning och avtäckning av genomförts inför byggnation, rekommenderas att ytkartering görs av sakkunnig geolog för bedömning av eventuella förstärkningsåtgärder. Övriga karterade områden bedöms inga stabiliserande åtgärder vara nödvändiga, varken nu eller i senare skede.

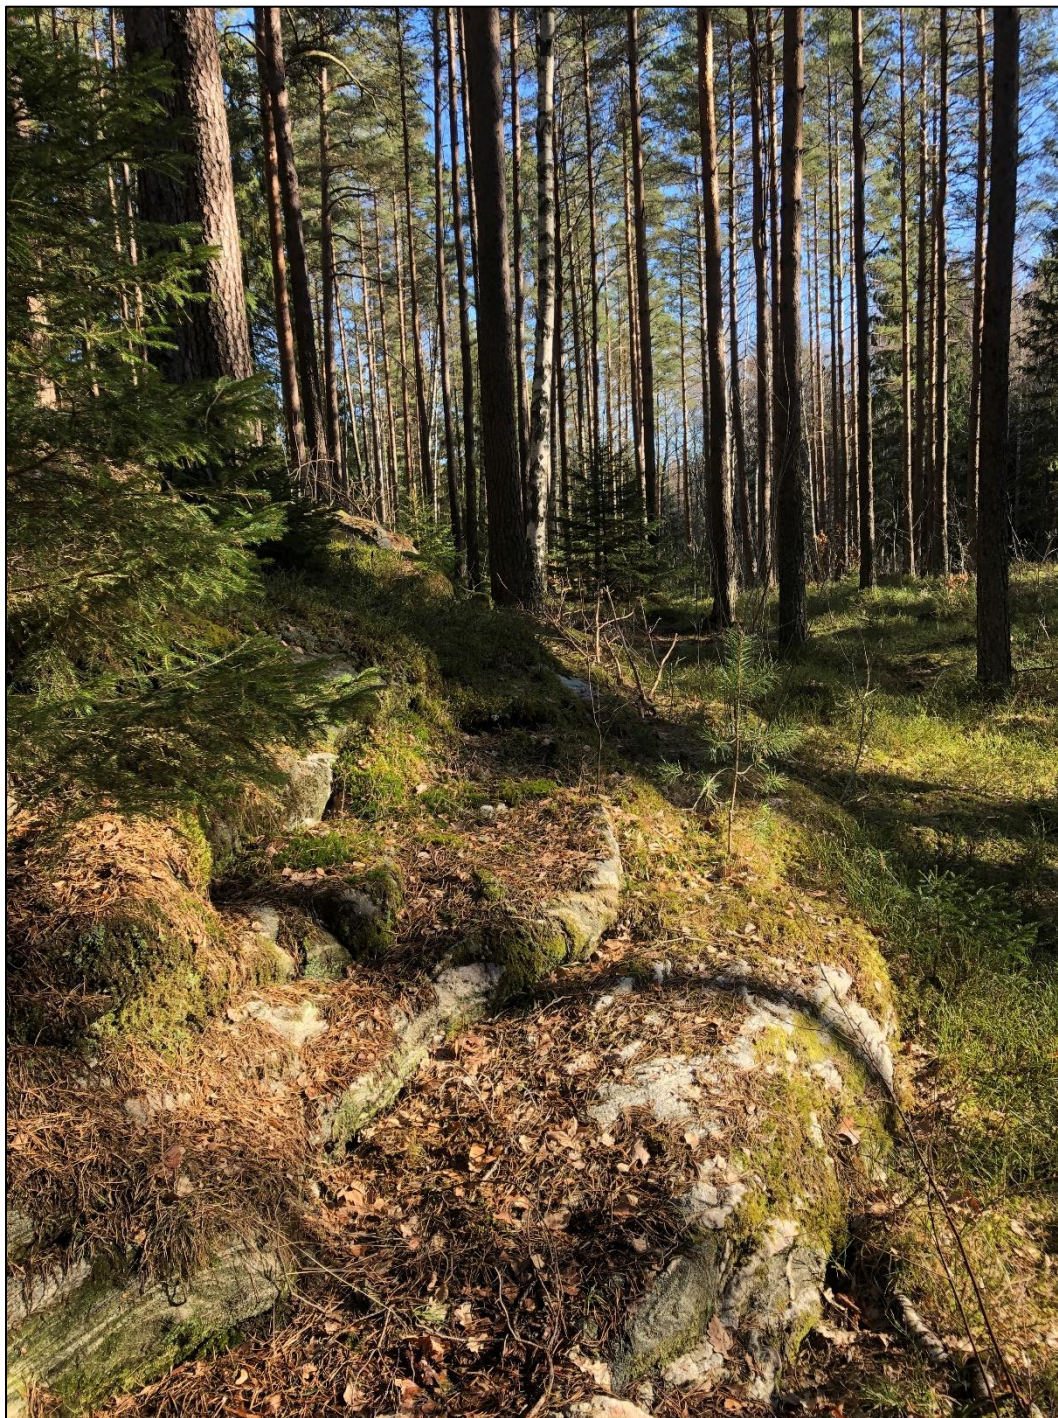
*Figur 7. Översiktsbild från centrala delen av området Häll 3*

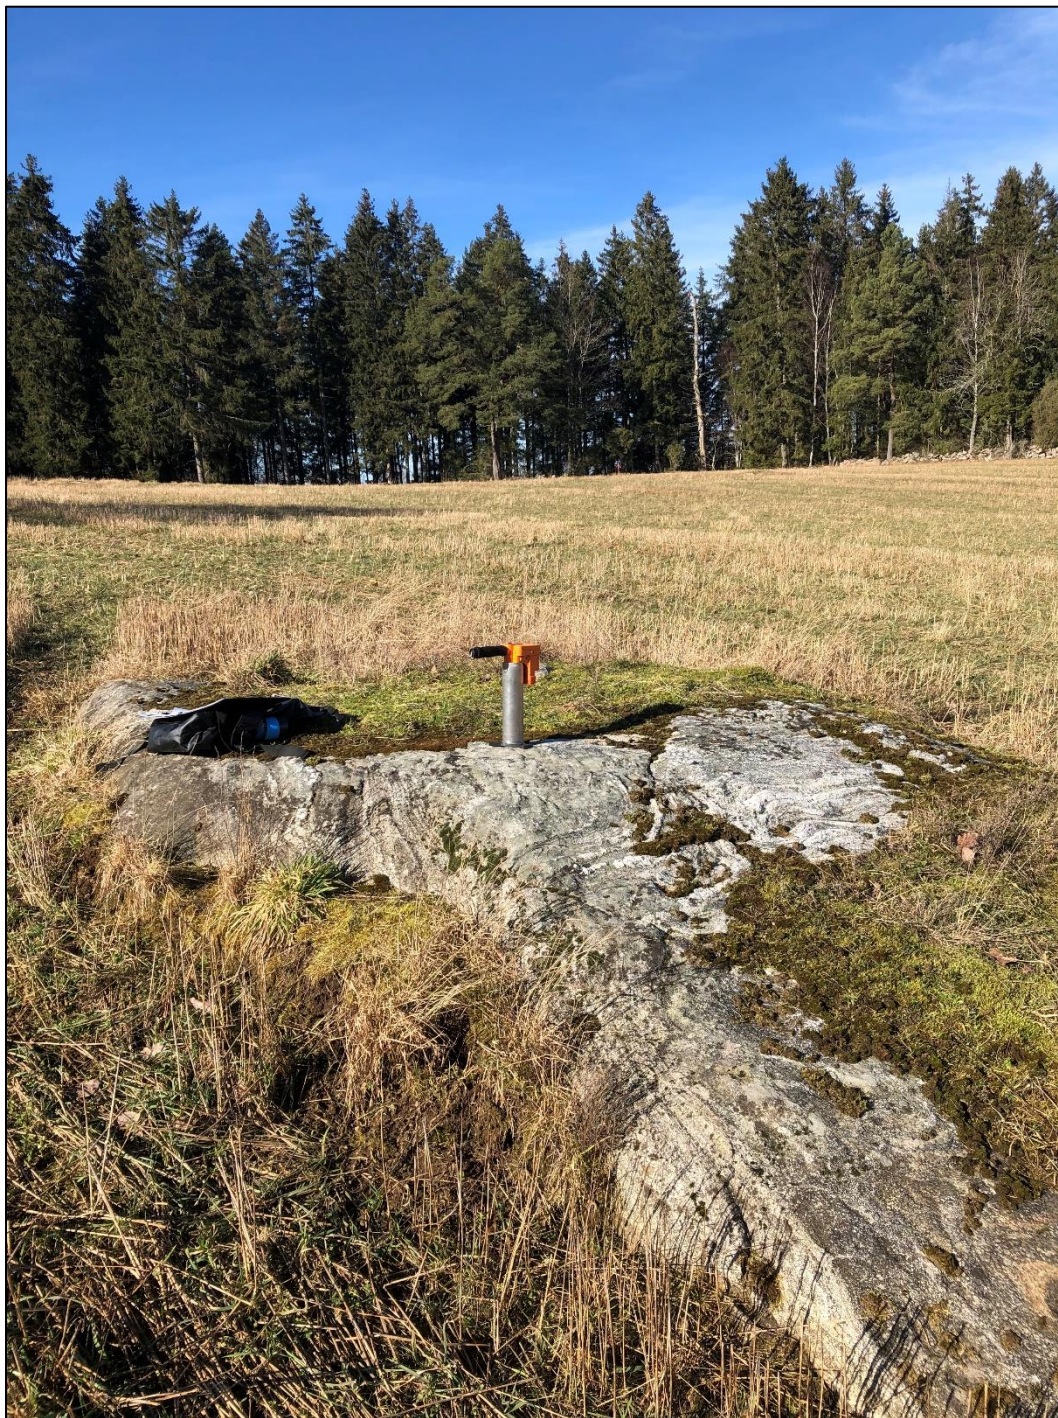
*Figur 8. Representativ bild över en av hållarna i den östra delen av området.*
