**Bergteknisk undersökning för Detaljplan Fagrabo Väst, Vårgårda**

## PM Bergteknik

Uppdrag  
Vårgårda DP

Datum  
2023-02-24  
Rev 1.

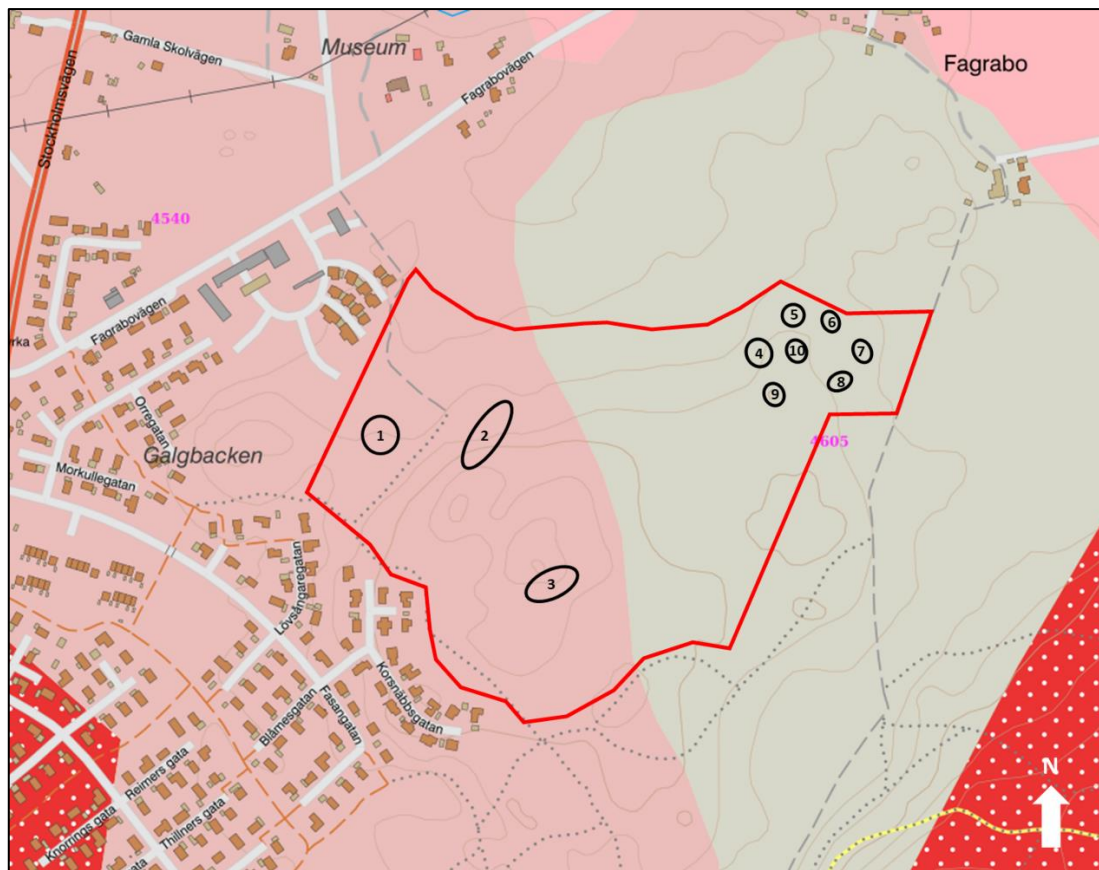
Det synliga berget består i huvudsak av naturligt rundade hällar med sprickavstånd på 2–4 m, Figur 5 - Figur 9. Berget är generellt i området storblockigt med vittrad yta. Den centrala till södra delen av området utgörs av en kulle med brant sluttning i nord-väst, Figur 6.

Figur 4. Berggrundskarta från SGU med detaljplansområde markerat med rött, samt ungefärlig placering av undersökta hållar nr 1-10.
