Vårgårda Kommun
Flaskeberget DP
kompletterande
undersökning

PM Geoteknik

Datum
2024-01-19
G.nr
G23128

Uppdragsnummer
D0149371
Beställare
Vårgårda kommun

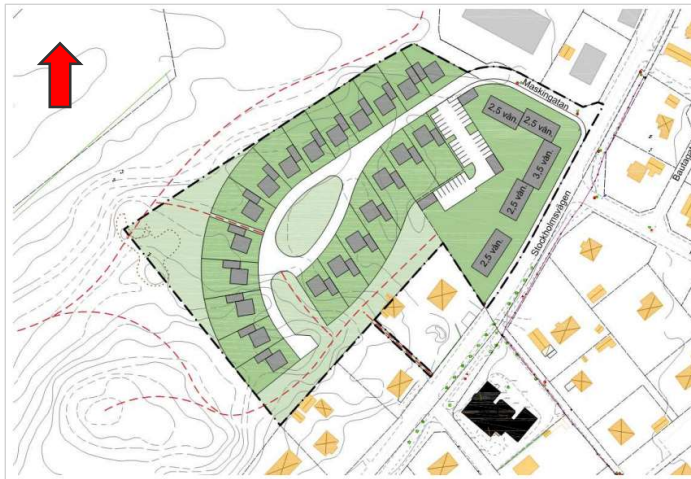
Figur 2. Detaljplaneområde Flaskeberget inom svartstreckad polygon. Källa: Vårgårda Kommun.

Syftet med detaljplanen är att kvarteret Flaskeberget ska användas för nybyggnad av flerbostäder i 2 1/2 till 3 1/2 plan, småhus, lokalgator samt VA ledningar över ett område om ca 2,5 hektar, se Figur 2. Inom den nordöstra delen av planområdet planeras befintlig bebyggelse att ersättas av flerbostadshusen. Inom skogsområdet planeras bebyggelse av småhusen.
